Reduciendo la Huella en el Agua

Mejora del sistema de abastecimiento de agua en campamentos de trabajadores

Empresa / implementador
UNACEM

Ubicación: Planta UNACEM, Villa María del Triunfo, Lima, Perú
Coord. UTM 8'651,391.79 N 29,2330.32 E

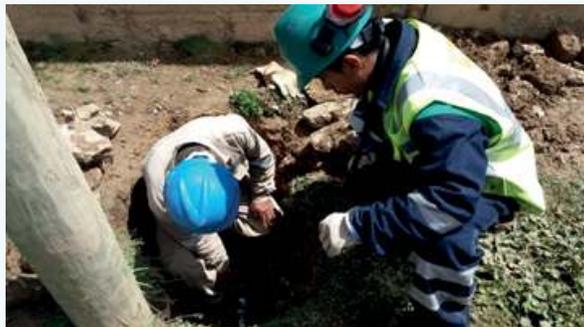
El proyecto contempló varias oportunidades de mejora, reduciendo pérdidas de agua en reservorios, reemplazando más de 80 m. de tuberías de agua potable y alcantarillado con filtraciones, mejorando las conexiones intra domiciliarias, incluyendo la instalación de un kit de válvulas y accesorios nuevos en 80 viviendas, anulando 8 puntos de riego en el que se usaba agua subterránea e implementando un sistema de medición.
